# Kangaskosken tehdas

Selvitys tehtaan rakennuksista, koneista ja tuotantoprosessista  
vuosina 1901 – 1924

Antti Bilund  
Kangaskosken museoalue -kehittämishanke  
Etelä-Karjalan virkistysalueäätiö  
2021

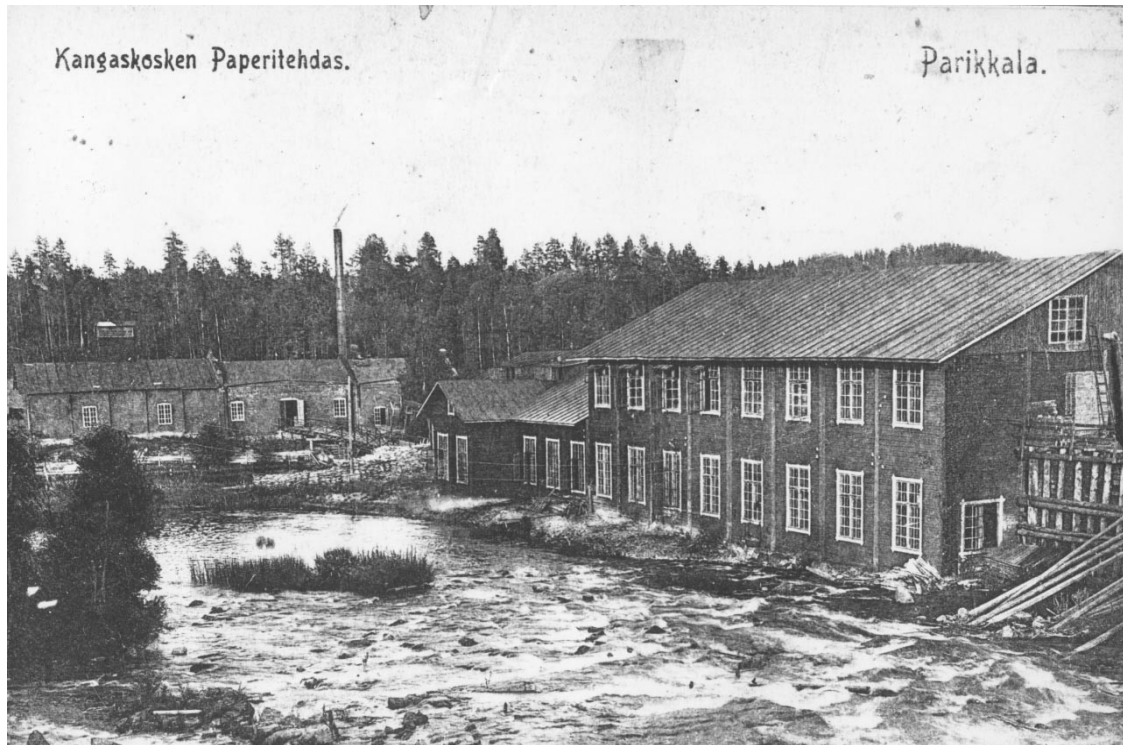
Kuva 2. Kangaskosken tehtaan rakennukset kuvattuna kosken pohjoisrannalta itäkaakkoon. Kuva on todennäköisesti otettu korkean rantatöyrään reunalta konttorina ja isännöitsijän asuntona toimineen talon pihapiiristä. Kuvan keskeltä oikealle on kaksikerroksinen puuhiomo. Jatkeena sen päädyssä ja osittain takana on vuonna 1906 rakennettu yksikerroksinen paperitehdas. Kuvan oikeassa reunassa näkyy osa hiomorakennuksen länsipäätyyn rajautuvasta turbiiniosastosta. Sen pohjoisseinässä on nähtävissä melko harvaan asetetuista pystyhirsistä muodostuva rakenne, jota ulkopuolelta tukevat muutamat vaakahirret. Etualalla on Kangaskosken luontainen uoma, jossa on kuvausajankohtana virrannut runsaasti vettä. Vesi ulottuu aivan tehdasrakennuksen perustusten lähelle. Paperitehtaan takaa pistää vasemmalle tehdassaaren koillinen niemenkärki, jonka ympäri joki laskee oikealle. Joen takana itärannalla näkyy rakenteeltaan kolmiosainen pannuhuone- ja kuivaamorakennus. Eteläisin ja lyhyin osa, joka osittain jää paperitehtaan ja rannalla olevien puiden taakse, on pannuhuone. Sen pohjoispään kohdalla näkyy pannuhuoneen takana oleva savupiippu. Pannuhuoneen vasemmalla puolella näkyy rakennuksen keskiosa, jonka kautta pahviarkit vietiin kuivaamoon. Osan keskellä näkyy avoin ovi, ja sen edustalla tehdassaaresta itärannalle tuleva silta. Rakennuksen pitkä pohjoisosa on kuivaamo, jota lämmitettiin pannuhuoneesta johdetulla höyryllä. Sen katolla näkyy piippumainen tuuletustorni, jonka kautta kostea ilma poistui kuivaamosta.

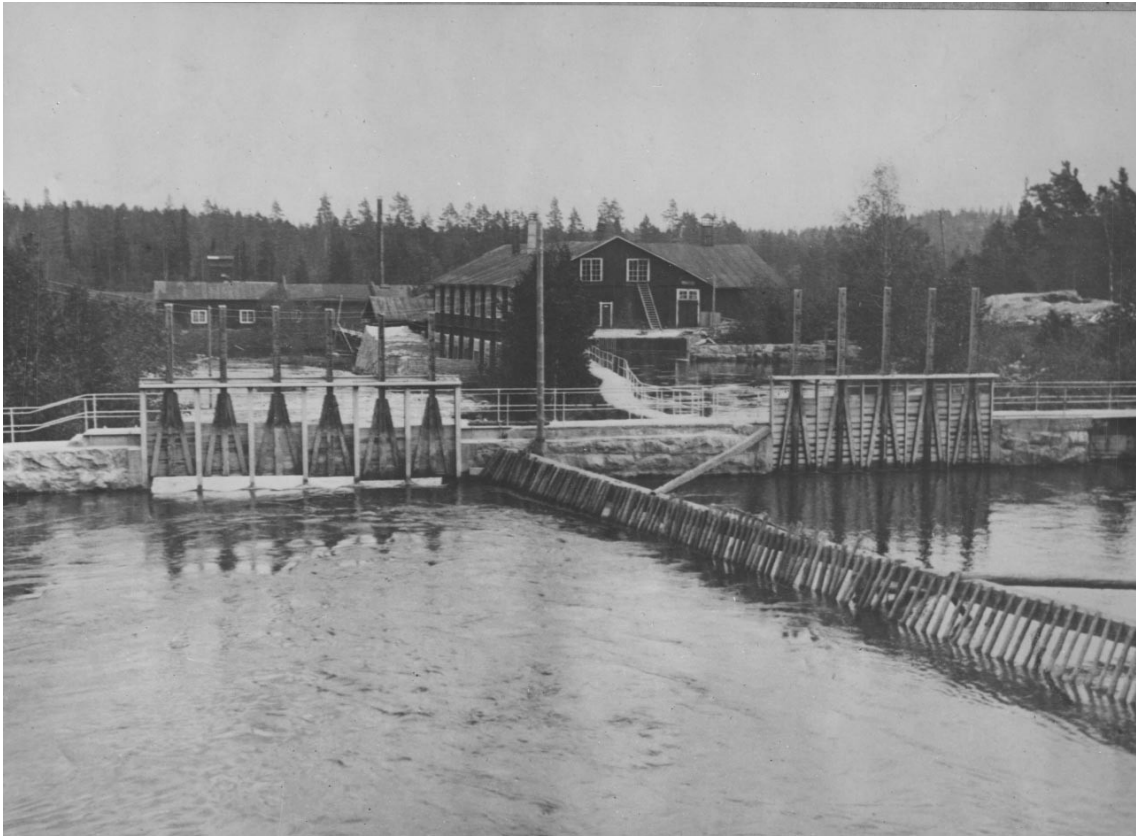
Kuva 3. Kangaskosken tehdas kuvattuna Hiitolanjoen ylittävältä tiesillalta itään. Etualalla on tehtaan yläpuolella joessa oleva pato. Kuvasta näkyy, että pato on ainakin yläveden puoleiselta pinnaltaan rakennettu säännöllisiksi lohkotuista kivistä. Padon päällä on ilmeisesti betonista valettu käytävä, jonka reunalla on rautakaiteet. Padossa on vasemmalla kuudella säädettävällä luukulla varustettu aukko, josta vettä voidaan laskea kosken luontaiseen uomaan. Oikealla on samanlainen viisiluukkuinen aukko, josta johdetaan vesi tehtaan turbiiniosaston ylävesialtaaseen. Padosta tielle päin kulkee vedessä oleva välppämäinen aita, jonka tarkoituksena on ilmeisesti estää kelluvan roskan kulkeutuminen turbiinien suuntaan. Padon takana näkyy vaaleana, tehdasta kohti suuntautuvana, mutta ei aivan suorana polkuna ylävesialtaan pohjoisseinän laella oleva käytävä. Ylävesialtaan puoleisella reunalla on samanlainen rautakaide kuin padon käytävälläkin. Käytävä näkyy valkeana todennäköisesti siksi, että sekin on valettu betonista. Puiden takana ylävesialtaan pohjoisseinä jatkuu turbiiniosaston luoteiskulmaan asti. Turbiiniosaston katto näkyy vaaleana tasanteena tehtaan päädyn edustalla. Siitä oikealle, ylävesialtaan takana, näkyy pato, joka sulkee ylävesialtaan tehdassaaren ja etelärannan välissä. Etelärannalla näkyy vaaleana todennäköisesti raakapuupinoja. Tehtaan kaksikerroksisen hiomo-osan oikealla puolella näkyy sen eteläsivulla oleva lisärakennus, jonka katonharja on samalla tasolla kuin hiomon katonharja. Tehdasrakennuksen katolla näkyy useita ilmanvaihtotorvia, joita ei ole kuvassa 2. Hiomon toisessa päädyssä olevasta paperitehtaasta näkyy selvästi lähinnä vain sen pohjoisseinustalla oleva harjakattoinen uloke, mutta sekin on osittain tehtaan seinustalla vaaleana näkyvien pinojen takana. Taustalla näkyy pannuhuone- ja kuivaamorakennus. Kuivaamon ikkunat ovat malliltaan erilaiset kuin kuvassa 2.

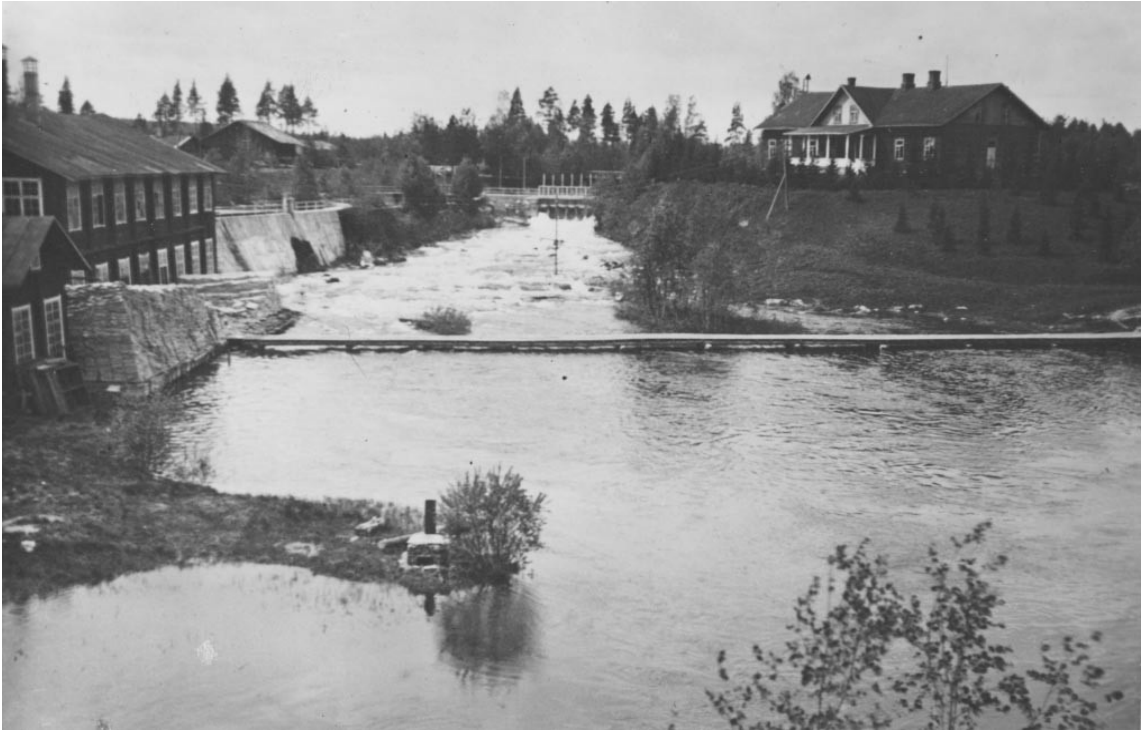
Kuva 4. Kangaskosken tehdas kuvattuna pannuhuone- ja kuivaamorakennuksen katolta länteen. Taustalta kuvan keskelle laskee Kangaskosken luontainen uoma, jossa kuvausajankohtana on virrannut runsaasti vettä. Etualalla on tehdassaaren koillinen niemi, jonka ympäri joki virtaa vasemmalle. Niemessä oleva rakenne, jonka ylimpänä osana on lyhyt pylväsmäinen osa, on funktioltaan tuntematon. Se ei enää ole kuvassa näkyvällä paikalla. Vasemmalla näkyy tehtaan kaksikerroksinen hiomo-osa ja lähempänä yksikerroksisen paperitehtaan pohjoisseinän harjakattoinen uloke. Tehtaan pohjoisseinustalla on pinottuna vaaleaa materiaalia (massapaaleja?) Pinojen välistä hiomon pohjoisseinustalta oikealle kulkee matala ja kevytrakenteinen silta, jonka kartoissa näkyvä pohjoispää joen pohjoisrannalla jää juuri kuvan ulkopuolelle. Siltaa ei ole kuvassa 2. Kuvassa 3 se näkyy huonosti, koska se jää patoluukkujen kehysrakenteen taakse. Sillan takana kuohuvan kosken alaosassa seisoo pylväs, joka kannattaa tehtaalta pohjoisrannalle menevää sähköjohtoa (toinen pylväs on törmän rinteessä, linja on merkitty karttaan). Pylväs on myös kuvassa 3, mutta ei ole kuvassa 2. Oikealla joen pohjoisrannan korkealla töyräällä on rakennus, jossa sijaitsi tehtaan konttori ja isännöitsijän asunto. Taustalla hiomon päädyssä ylävirtaan kulkee ylävesialtaan pohjoisseinä, jonka betonista valettu vähän viisto seinämä näkyy kuvassa vaaleana. Ylävesialtaan pohjoisseinä jatkuu kauempana näkyvään patoon asti. Padossa oleva kuusiluukkuinen aukko, josta vesi virtaa kosken luontaiseen uomaan näkyy hyvin. Sen vasemmalla puolella oleva viisiluukkuinen aukko, josta vesi virtaa ylävesialtaaseen näkyy huonommin, koska se jää osittain puiden taakse. Kuusiluukkuisen padon kohdalla ja sen oikealla puolella näkyy vielä kauempana joen ylittävä silta, jonka kautta tie vie joen etelärannalle. Taustalla vasemmalla näkyy etelärannalla olevia tehdasyhdyskunnan rakennuksia.

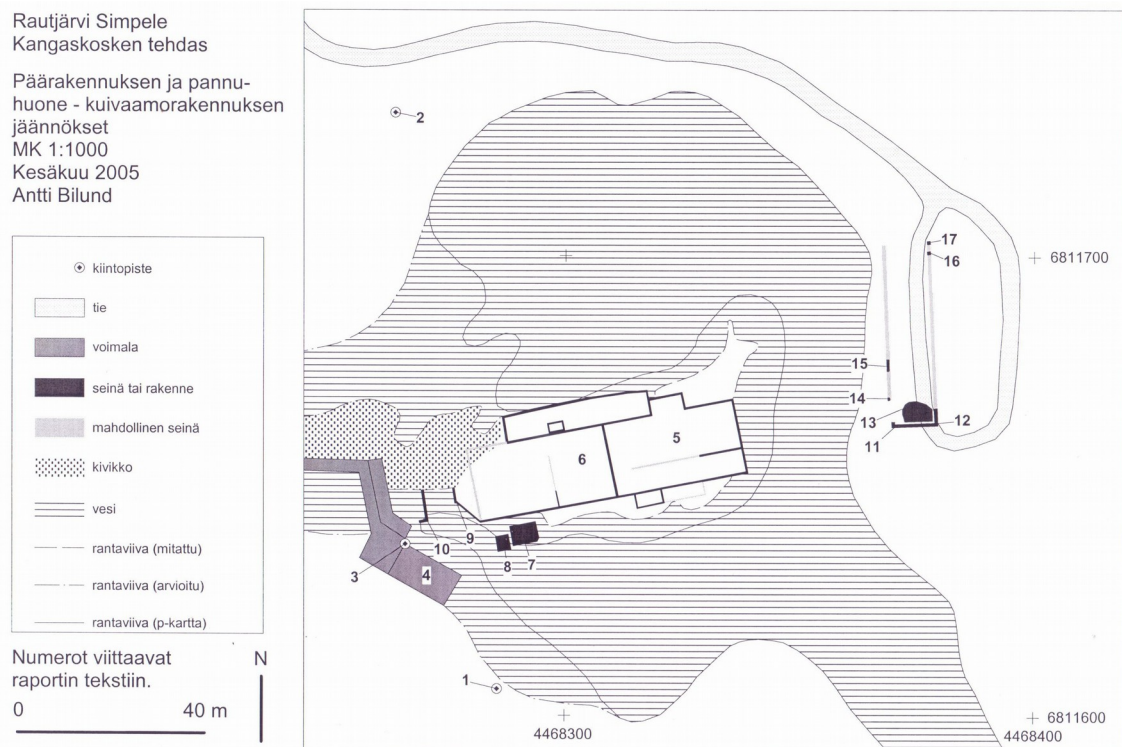
Kuva 15. Kangaskosken tehtaan rakennusjäännökset vuoden 2005 kartoituksen mukaan.

Vuonna 2005 Kangaskosken tehtaan alueella suoritettiin kartoitus Hiitolanjoen laakson arkeologisen inventoinnin yhteydessä.<sup>23</sup> Maastossa havaitut rakennusten perustukset ja muut rakenteet paikannettiin. Tehtaan päärakennuksen alueella mittaukset suoritettiin takymetrillä. Mittausten sisäinen tarkkuus on tältä osin arviolta 10-20 cm luokkaa, ja sitä rajoitti lähinnä monien rakenteiden huonosta kunnosta johtuva vaikeus määrittellä tarkasti niiden ulottuvuuksia. Tältä osin mittaukset sidottiin peruskoordinaatistoon (KKJ, kaista 4) käyttäen apuna kahta rajapyykkiä ja voimalarakennuksen pohjoiskulmaa, joiden tarkat sijainnit saatiin kunnan mittaustoimesta. Tulosten perusteella rakennusjäännösten sijainti peruskoordinaatistossa saatiin määritettyä noin metrin tarkkuudella.

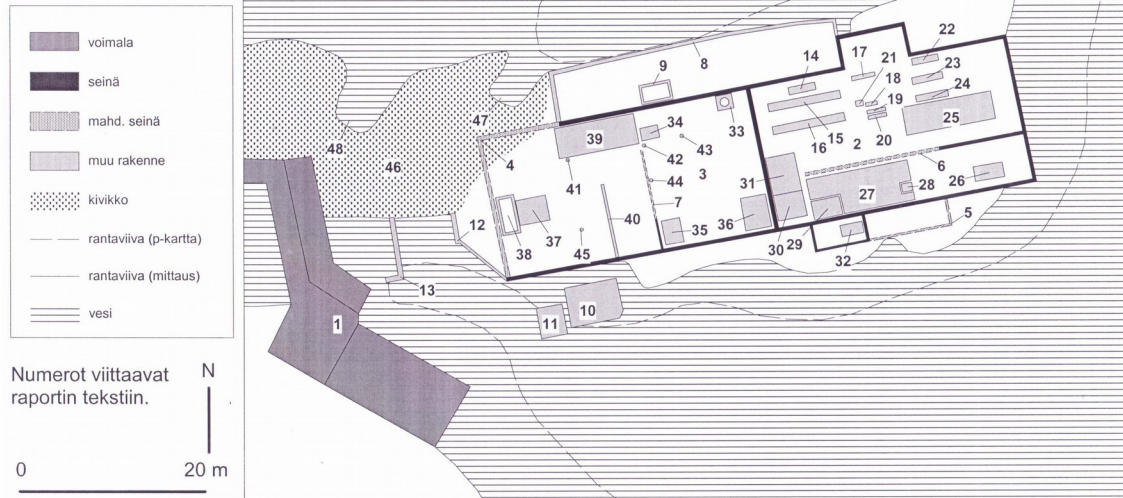
Päärakennuksen  
jäännökset  
MK 1:500  
Kesäkuu 2005  
Antti Bilund

Kuva 16. Kangaskosken tehtaan päärakennuksen jäännökset vuoden 2005 kartoituksen mukaan. Alla olevassa luettelossa numeroitujen kohteiden selostuksia on lyhennetty tilan säästämiseksi.

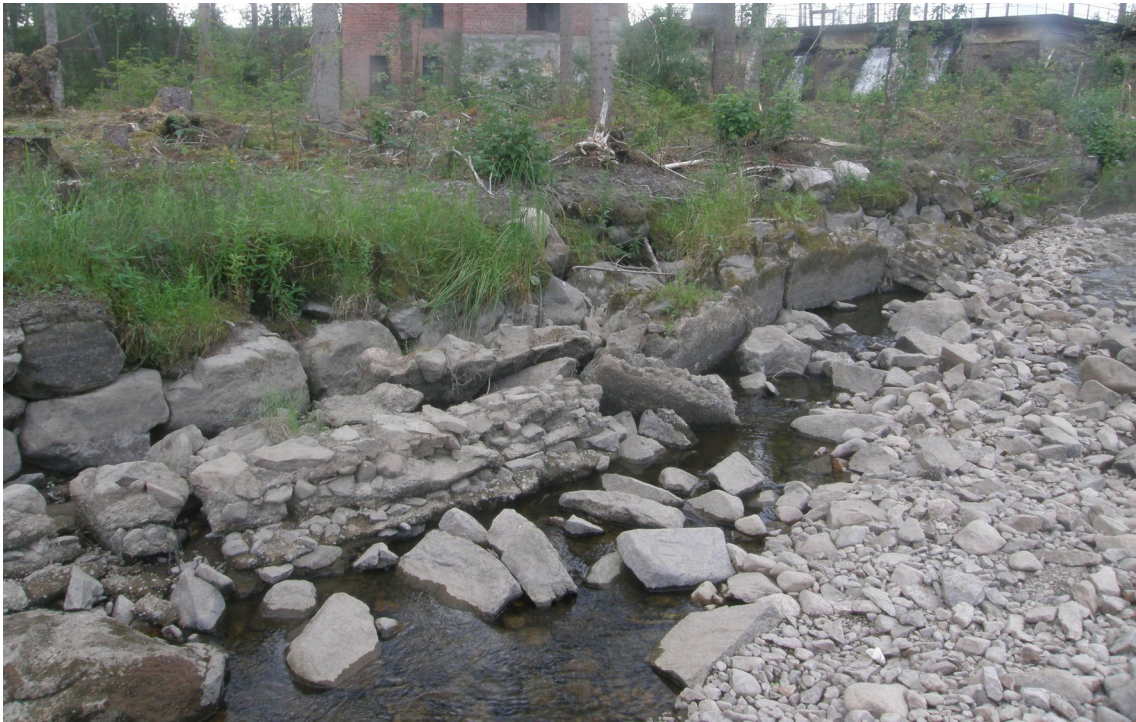
Kuva 17. Tehtaan päärakennuksen pohjoispuolella olevan terassimaisen tasanteen reunaa kuvattuna lounaaseen heinäkuussa 2021. Etualalla on tasanteen reunassa ollutta betonista ja täytteenä olevista luonnonkivistä valettua seinämää, joka on kaatunut joen pohjalle. Sen oikealla puolella on saman seinämän osa, joka ei ole vielä kaatunut. Kaatunut osa ei ollut näkyvissä vuonna 2005 korkealla olleen veden pinnan vuoksi. Oikealla on kosken kunnostustöissä paikalle levitettyä soraa ja taustalla voimalaitos.

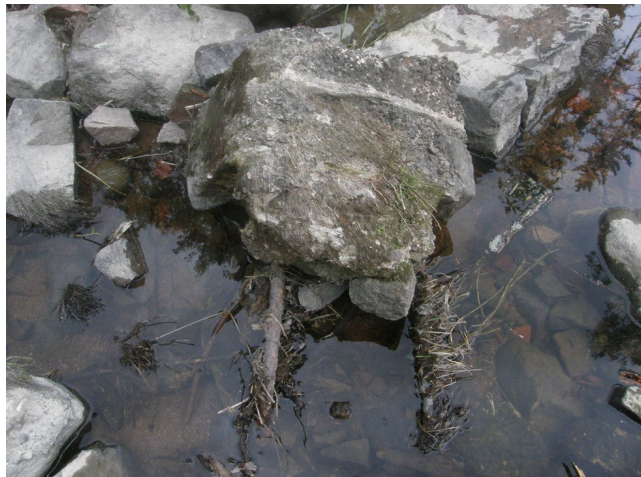
Kuva 18. Yksi päärakennuksen eteläpuolella olleen lisärakennuksen veden päällä olleen länsiosan kannatinpylväistä (lisärakennuksen länsiseinän alla ollut pylväs) kaatuneena joen pohjalla. Pylvään yläosa on pinnalta melko sileäpintaista betonivalua, mutta betonissa on käytetty täytteenä runsaasti pieniä luonnonkiviä. Pylvään alaosan betoni on rapautunut pois, ja jäljelle ovat jääneet vain etualalla näkyvät rautatangot. Rautatangot jatkuvat joen pohjan maaperään, missä pylvään alaosa on todennäköisesti tallella.

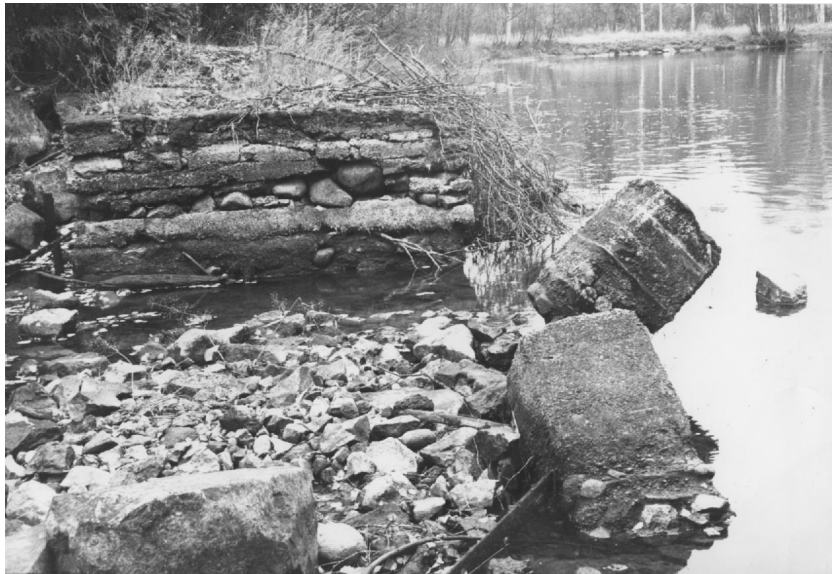
Kuva 19. Puuhiomon eteläisen lisärakennuksen eteläseinän alla olleet betonipylväät ovat etualalla ja lisärakennuksen perustus (numero 11 vuoden 2005 kartassa kuvassa 16) taustalla. Kuvattu itään. Kuvasajankohta on tuntematon.

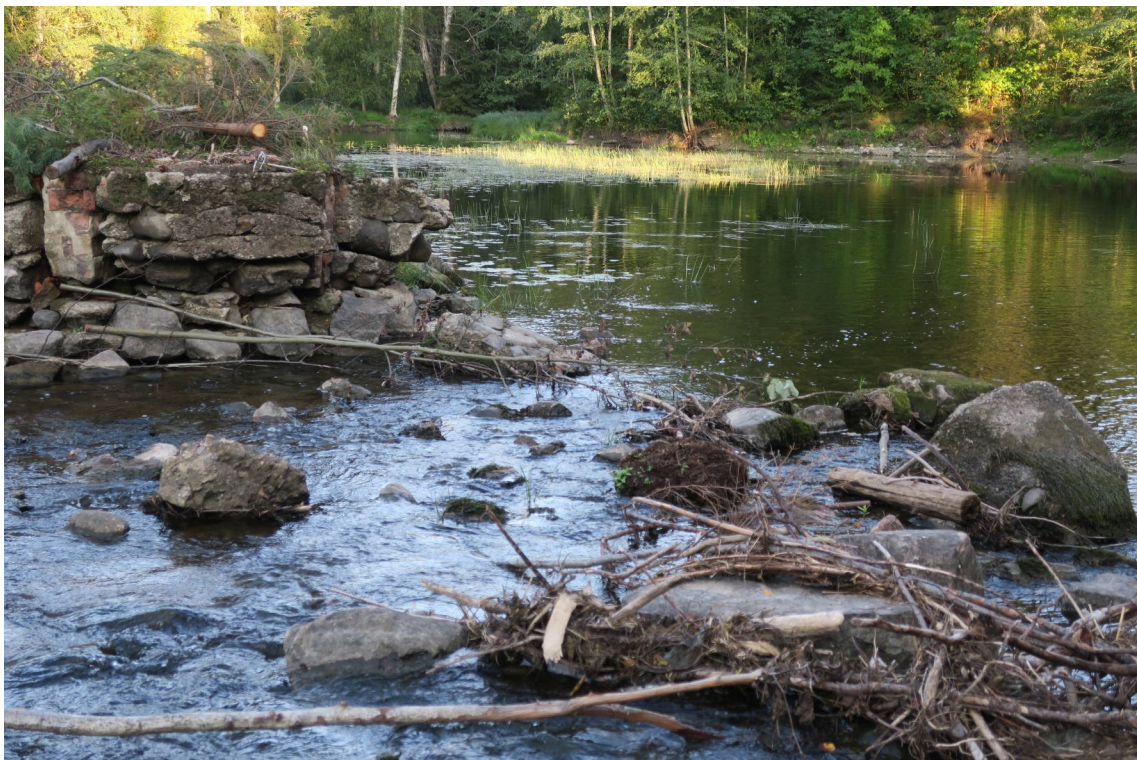
Kuva 20. Puuhiomon eteläisen lisärakennuksen eteläseinän alla olleet betonipylväät ja lisärakennuksen perustus elokuussa 2021. Kuvaussuunta on itäkaakkoon. Perustuksen alaosaista kaikki sen ulkopinnalla ollut betoni on rapautunut pois. Perustuksen yläosassa vielä oleva betoni on tyhjän päällä. Vertaamalla betonipinnassa olevien halkeamien muotoa vanhaan valokuvaan nähdään, että jäljellä oleva betonipinta on vanhassa kuvassa perustuksen läntisen sivun yläosassa, sen keskellä. Perustuksen luoteis- ja lounaiskulmat ovat rikkoutuneet pahasti. Lisärakennuksen eteläseinän alla olleet pylväät ovat kuvan oikeassa laidassa. Lounaiskulman alla ollut pylväs on itään kallistuneena jokseenkin samassa asennossa kuin vanhassa kuvassa. Sen ja perustuksen välissä ollut pylväs, joka vanhassa kuvassa on kallellaan, on kaatunut kokonaan.

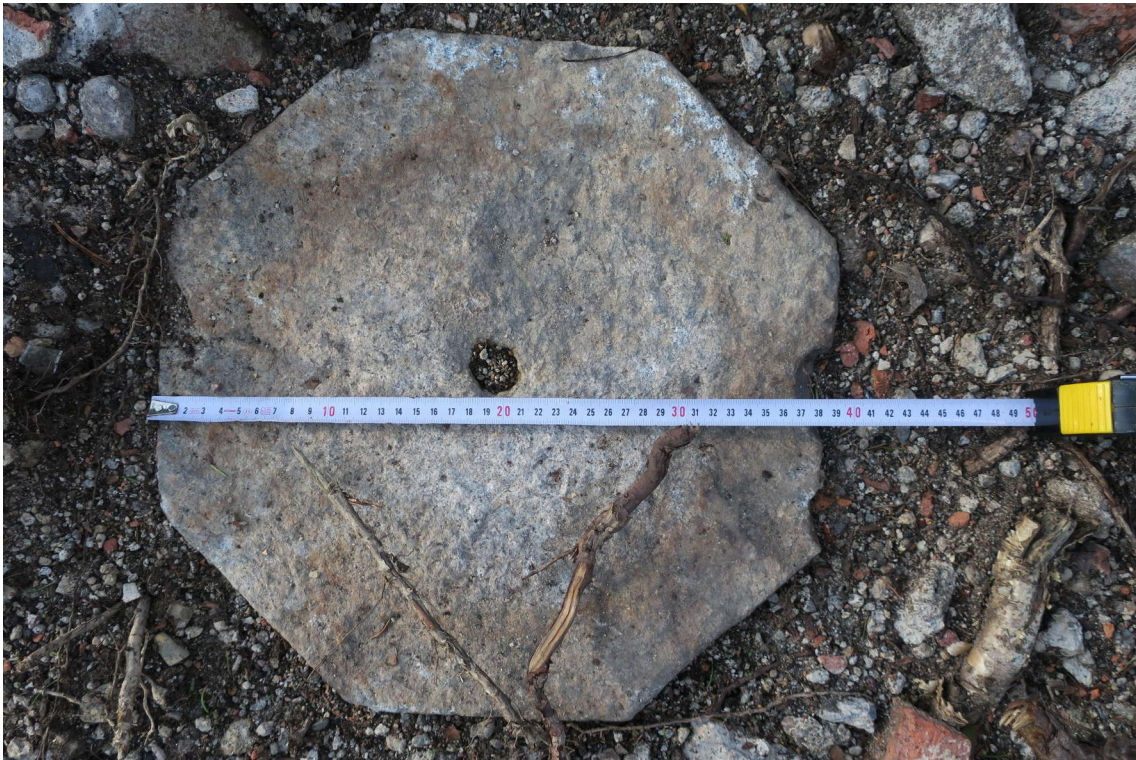
Kuva 21. Puuhiomon luoteisin kannatinpylvään alusta kaivettiin esiin noin 30 cm paksuisen purkujätekerroksen alta. Toisen kerroksen ja katon rakenteita kannattaneita pylväitä on ollut puuhiomossa noin neljän metrin välein, seitsemän kolmen pylvään riviä. Useissa näkyvillä olevissa alustoissa on samanlainen, värinsä perusteella ruosteiselta vaikuttava rengasmainen, noin 30 cm läpimittainen kuvio, luultavasti pylvään alapään jättämä jälki.

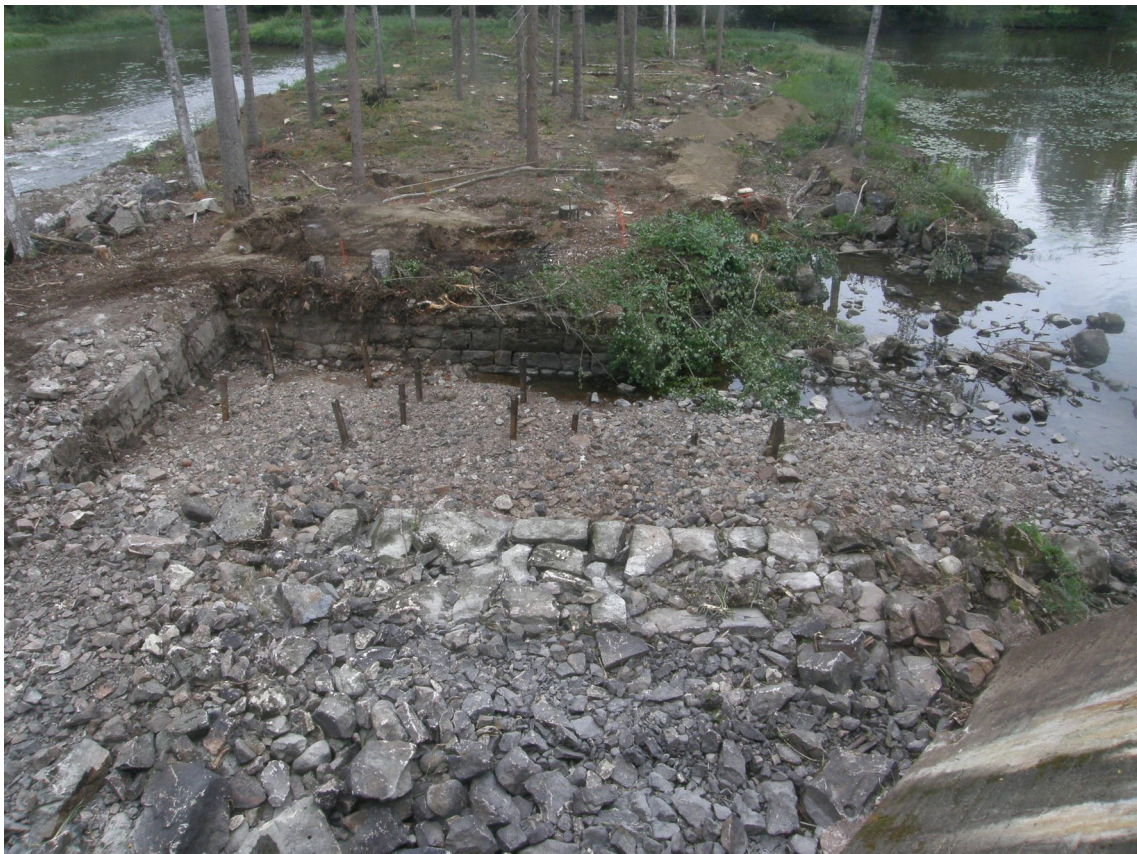
Kuva 22. Tehtaan päärakennuksen alue kuvattuna voimalapadolta itään. Kuvan keskellä näkyy turbiinikammion alla ollut tila, josta on poistettu purkujätettä lähes oikealla olevan alaveden pinnan tasoon asti. Tilaa rajaavat etualalla lännessä suurista kivistä kylmämuurattu seinä sekä pohjoisessa ja idässä lohkokivistä muuratut seinät. Tilan sisäosassa olevat tolpat ovat todennäköisesti olleet turbiinikammion lattian tukena. Turbiinien läpi valunut vesi on virrannut tilasta oikealle.

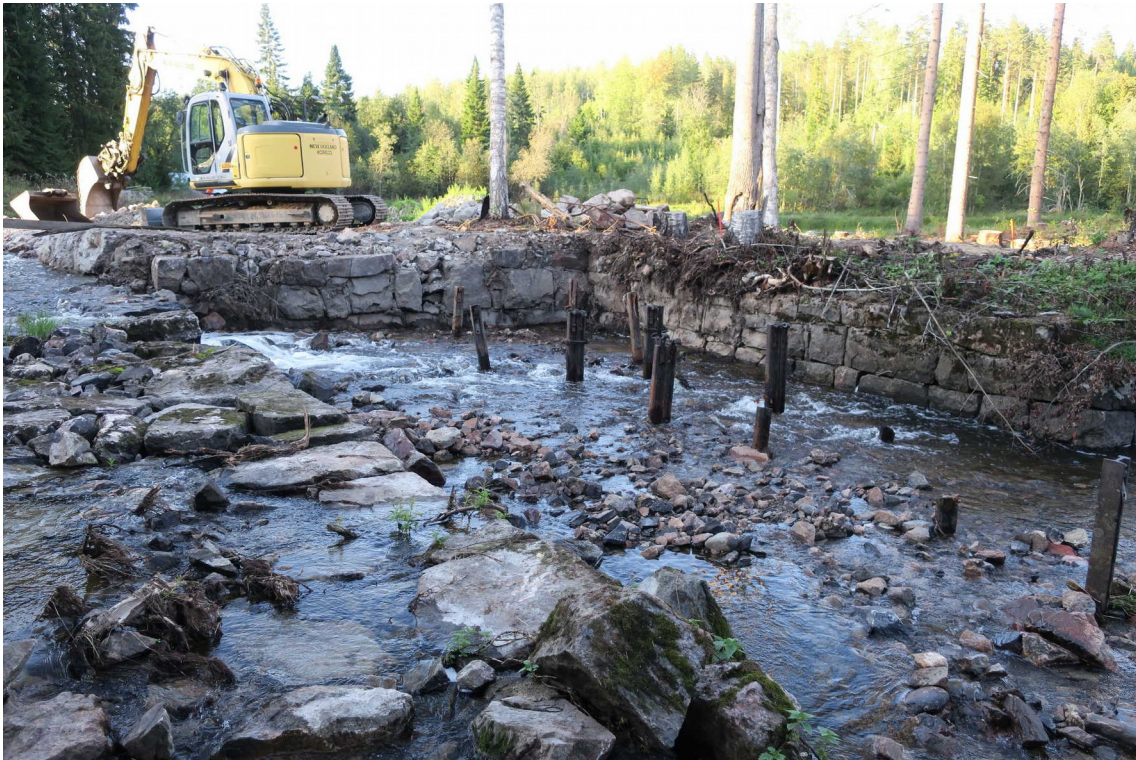
Kuva 23. Turbiinikammion alla ollut tila kuvattuna pohjoiseen. Tilan itäosassa on näkyvissä 12 rautatiekiskosta tehtyä metallitolppaa, joiden alapää on upotettu maaperään. Osa tolpeista on jonkin verran vinossa, mutta ne ovat saattaneet vääntyä niiden päällä olleiden purkujätteen lohkareiden painamina. Tolpat ovat todennäköisesti turbiinikammion lattian tukirakenteita. Turbiinikammion lattiataso on todennäköisesti ollut tilan perällä ja oikealla olevien kivistä muurattujen seinien päällä ja varassa. Vasemmalla olevan suurista kivistä rakennetun seinän yläpinta on alempana, mutta on mahdollista, että siitä on poistettu ainakin yksi kivikerros voimalan patoa rakennettaessa.

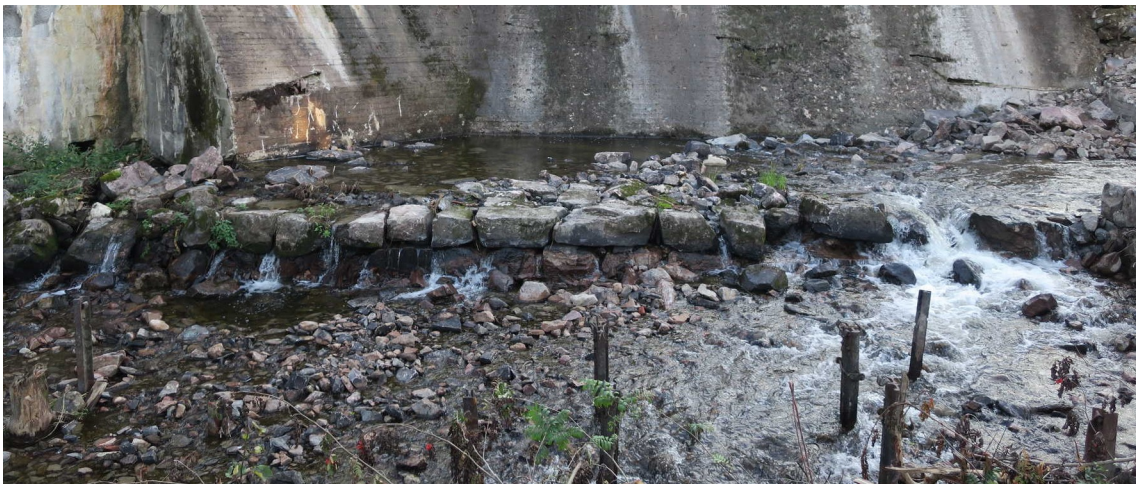
Kuva 24. Turbiinikammion alla olleen tilan suurista kivistä rakennettu länsiseinä. Etualalla näkyy tilan itäosassa olevia rautatiekiskosta tehtyjä metallitolppia. Taustalla on voimalapadon alaosa. Kuvaussuunta on länteen.

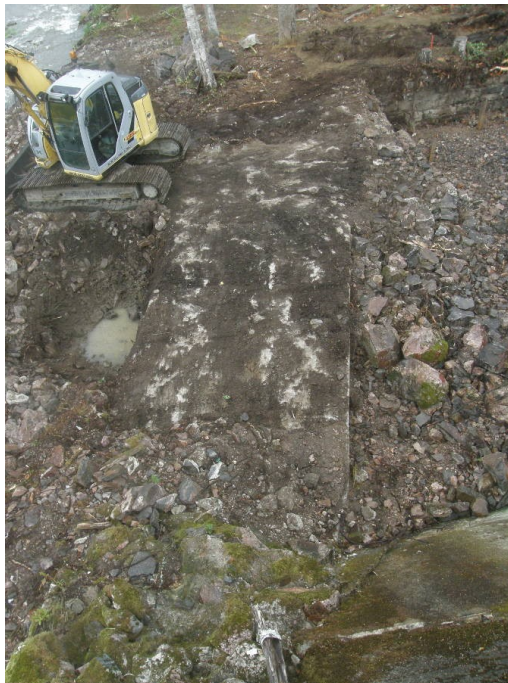
Kuva 25. Betonirakenne paljastettuna purkujätteen alta. Etualalla on oikealla näkyvän voimalapadon betoniluiskan vasemmalla puolella ja osittain alla vanhaa, rikottua betonirakennetta, jossa on täytteenä luonnonkiveä. Paljastettu betonirakenne on sen jatkoa ja ulottuu hiomarakennuksen länsipäätyyn, joka on ollut heti ensimmäisen kaivurin takana olevan puun ja oikealla näkyvän turbiinikammion alatilán takana. Kuvattu voimalapadon kulmauksesta itään.

Kun purkujätettä poistettiin turbiinikammion alatilán pohjoispuolelta, tuli esiin tehtaan päärakennuksen pituusakseliin verrattuna jonkin verran vinossa oleva, noin kolme ja puoli metriä leveä betonirakenne, joka idässä ulottui turbiinikammion pohjoispuolella päärakennuksen länsipäätyyn ja lännessä liittyi suoraan voimalapadon kulmauksessa nykyisen betonirakenteen alla olevaan vanhempaan betonirakenteeseen, jossa on käytetty täyteaineena luonnonkiviä. Rakenteen pituus voimalapadon kulmauksen ja tehtaan päärakennuksen länsipäädyn välissä oli noin 15 m. Sen yläpinta oli melko tasainen, ei kuitenkaan sileä, ja laski hyvin loivasti itään, niin että se oli itäpäässä muutamia kymmeniä senttimetrejä alempana kuin lännessä voimalapadon kulmauksen alla. Rakenteen eteläreuna painui pystysuorana sileänä betonipintana purkujätteestä koostuvaan maaperään. Sen pohjoisreunalla oleva pinta ei ollut pystysuora, vaan arviolta 70 asteen kulmassa.

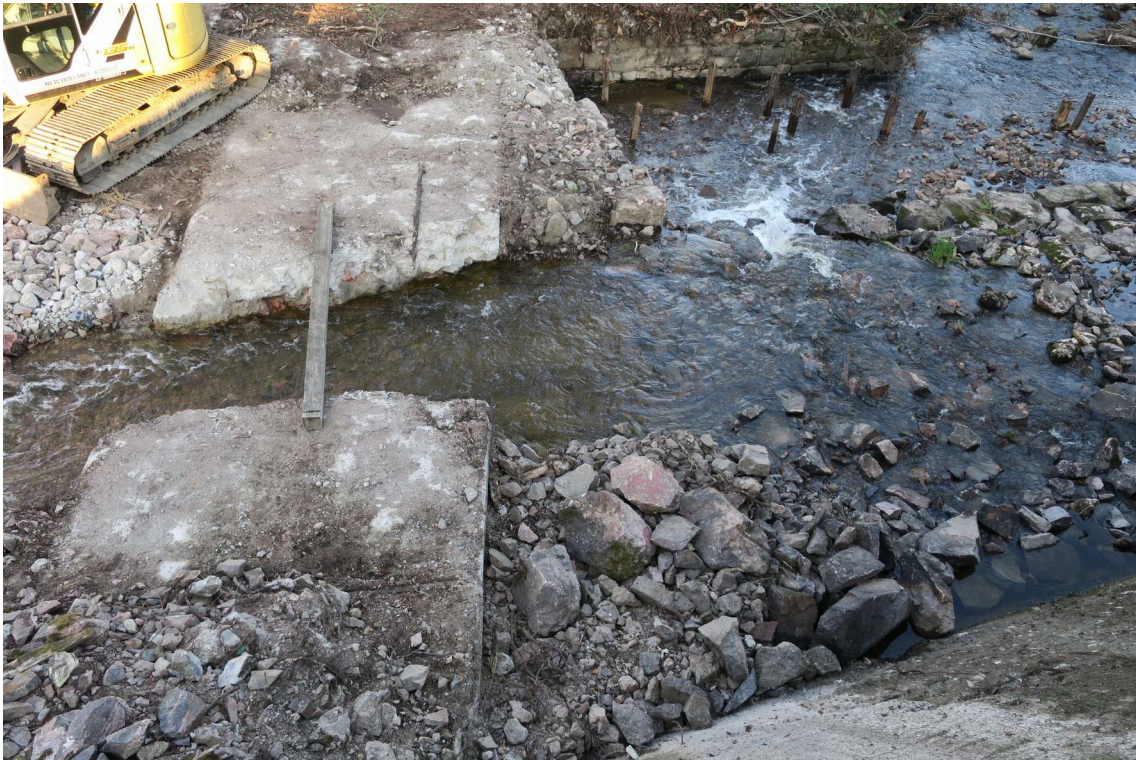
Kuva 26. Betonirakenne paremmin puhdistettuna. Rakenteen läpi on puhkaistu maisemointisuunnitelman mukainen kanaali, jonka kautta kosken luontaisesta uomasta virtaa vettä voimalan alapuoliselle vesialueella.

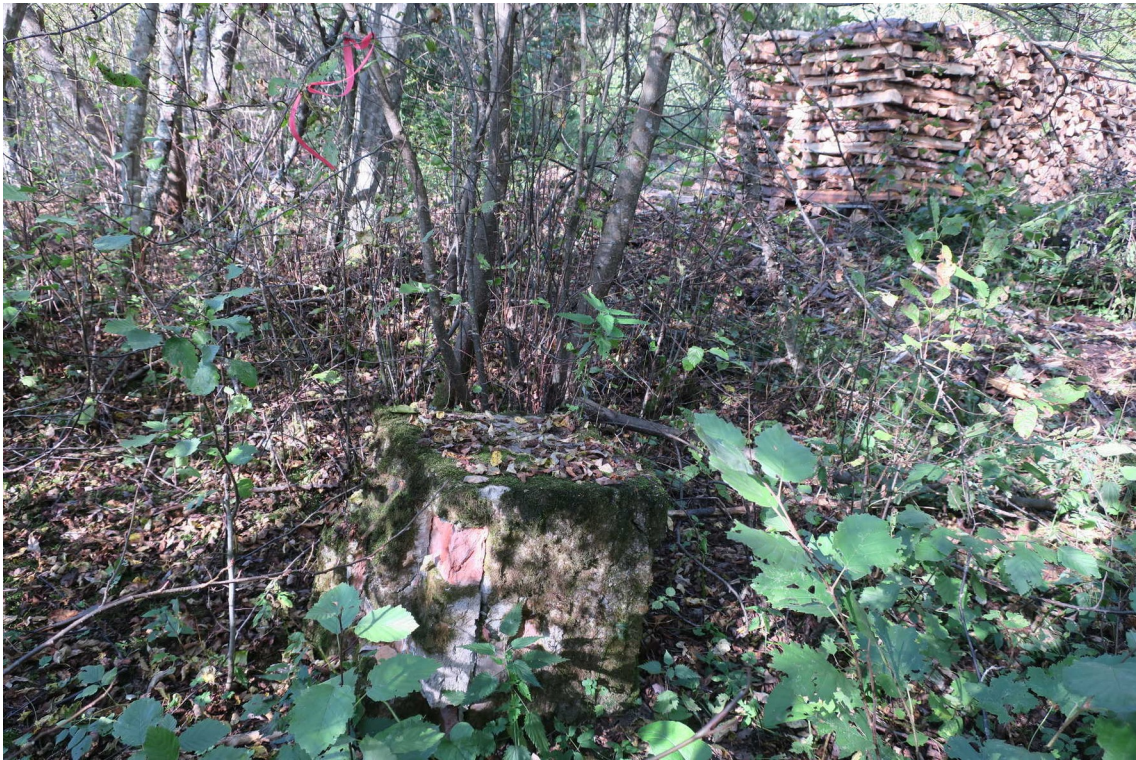
Kuva 28. Rajapyykki ja pensaikkoista maastoa pannuhuone- ja kuivaamorakennuksen alueella. Etualalla on kuutiomainen irrallinen kappale tiilimuurausta, todennäköisesti pannuhuoneen purkujätettä. Kappale on myöhemmin otettu uusiokäyttöön rajapyykkinä. Kuution pohjoissivulle (kuvassa kuution takana) on rapattuun pintaan uurrettuna rajapyykin numero ("2"). Taustalla näkyy halkopinoja, jotka ovat pannuhuone- ja kuivaamorakennuksen betonilattian päällä. Betonilattiaisen huoneen perustuksen lounaiskulma on halkopinon lähimmän kulman kohdalla. Kuvaussuunta koilliseen.

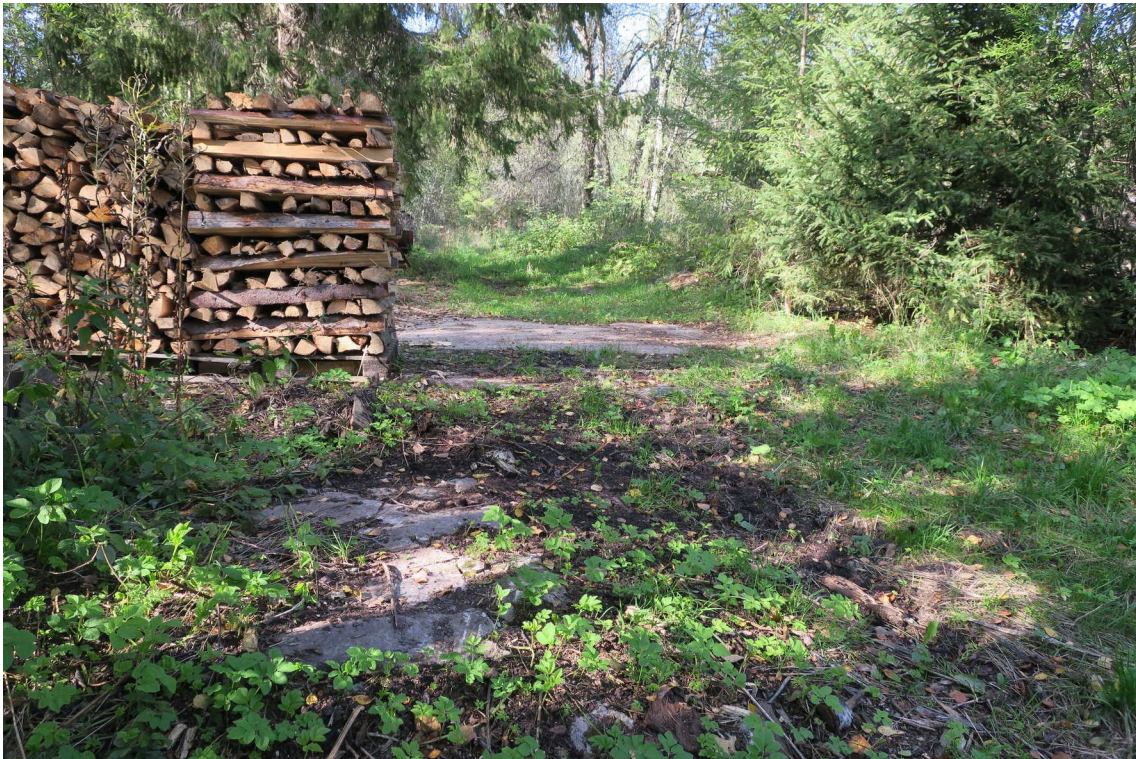
Kuva 29. Betonirakenne, ilmeisesti koneen alusta, pannuhuoneen pohjoisosassa. Taustalla näkyy betonilattia, joka on ilmeisesti rakennuksen keskiosan huoneessa. Huoneen eteläseinän perustus on halkopinon kuvaajan puoleisen reunan kohdalla.

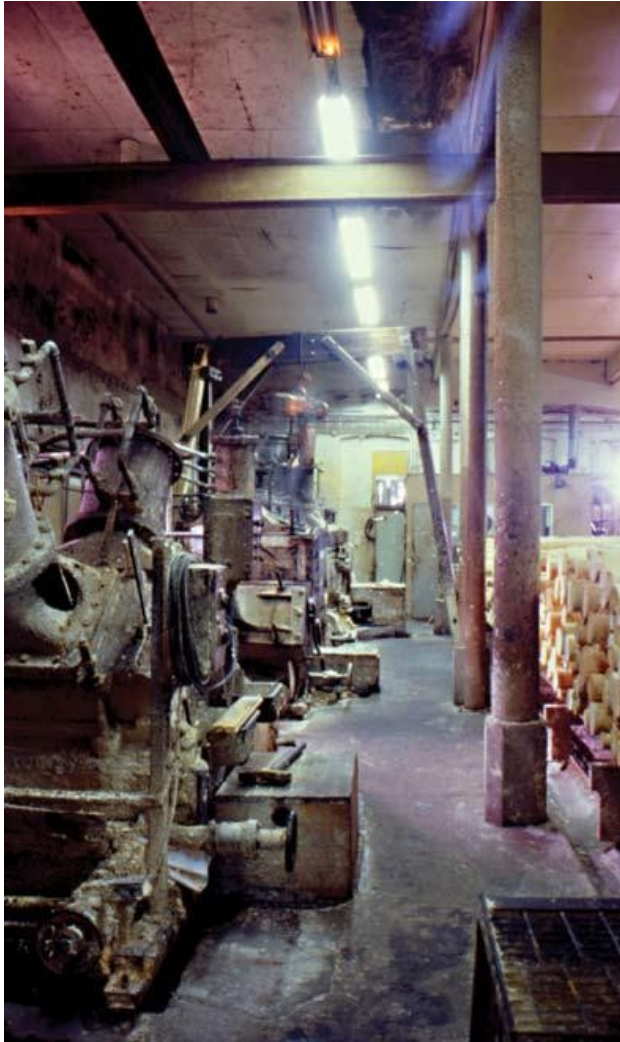
Kuva 31. Kahdeksankulmaisia kivisiä pylväänalustoja Ähtärin Vääräkosken tehtaan puuhiomossa. Kuva: Matti Huuhka 1998, Museokuva, MV. Kuvalähde: Sihvonon 2008, s. 28.

tarkoituksena on ollut jakaa pylvään varaan tuleva paino laajemmalle alueelle. Kiviset pylväänalustat ovat vaakatasossa poikkileikkaukseltaan kahdeksankulmaisia.

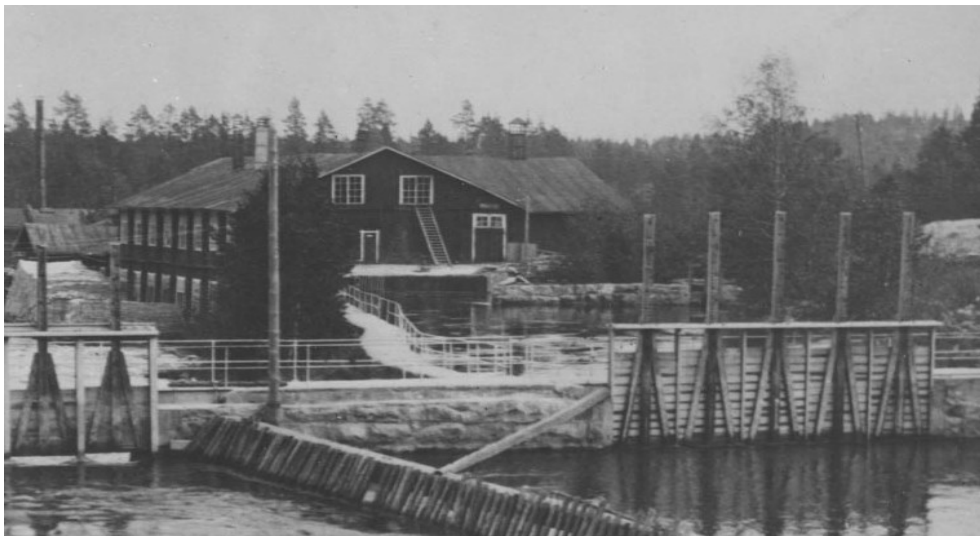
Kuva 33. Ylävesiallas, turbiiniosasto ja hiomon länsipääty lännestä nähtynä (osasuurennos kuvasta 3).
